## LAUDO TÉCNICO

Contratante: Prefeitura Municipal de Hulha Negra

Ponte sobre vertedor da barragem localizada no P.A. Santa Elmira.

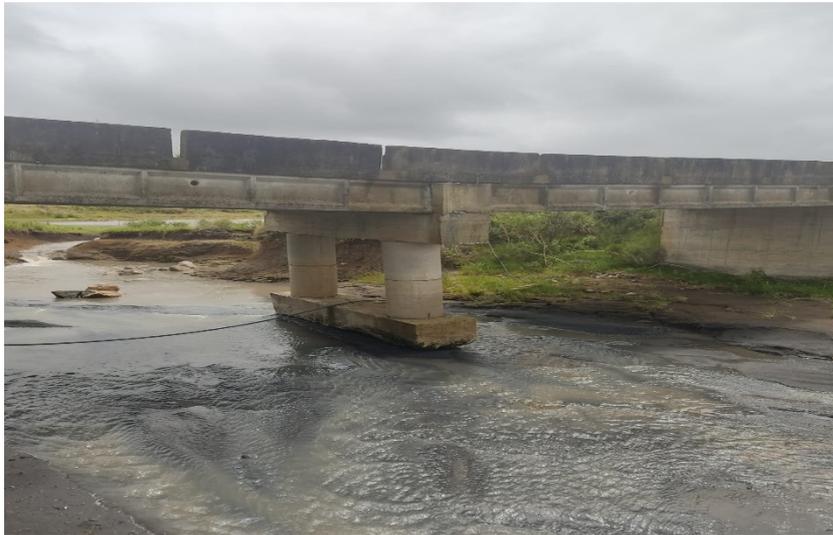
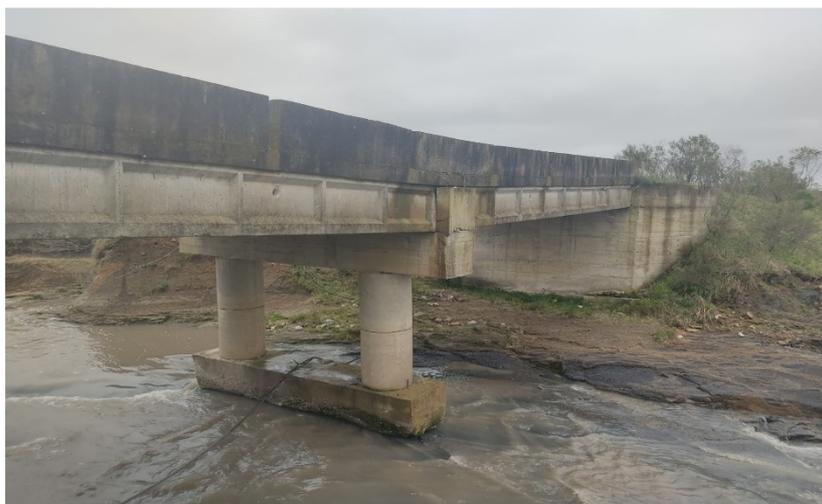
Foi realizada uma vistoria superficial somente com análise visual do local. Como mostram as fotos acima, percebe-se que houve um recalque na fundação do pilar central e de acordo com levantamento através de nível de precisão o desnível no centro da ponte atingiu a marca de 25 centímetros. Nota-se também, que a infraestrutura composta pelo bloco de fundação, pilares e transversina estão ligeiramente inclinados causando risco de tombamento de toda a estrutura. Diante do exposto pode-se concluir que a situação é de risco, precisando urgente de uma intervenção. Por isso, sugerimos que seja realizado um reforço estrutural com os seguintes procedimentos:

- Como as longarinas da ponte são pré-moldadas formando uma estrutura bi-apoiada, sugerimos a execução de nova infraestrutura composta por (estacas, bloco de fundação, pilares e transversina) para colaborar com a estrutura central eliminando os esforços das longarinas sobre a mesma. Esta estrutura deverá ser executada nos dois lados da estrutura central afastada 1 metro do bloco de fundação existente.
- E para corrigir o desnível provocado pelo recalque da fundação, sugerimos a execução de uma camada de concreto para nivelar o tabuleiro da ponte.
